## VAG-CAN PRO Обновление блока ESP Tiguan GP

Существует TPI2035996-1 для обновления блока ESP Tiguan GP с 2012 по 2014 годов выпуска.

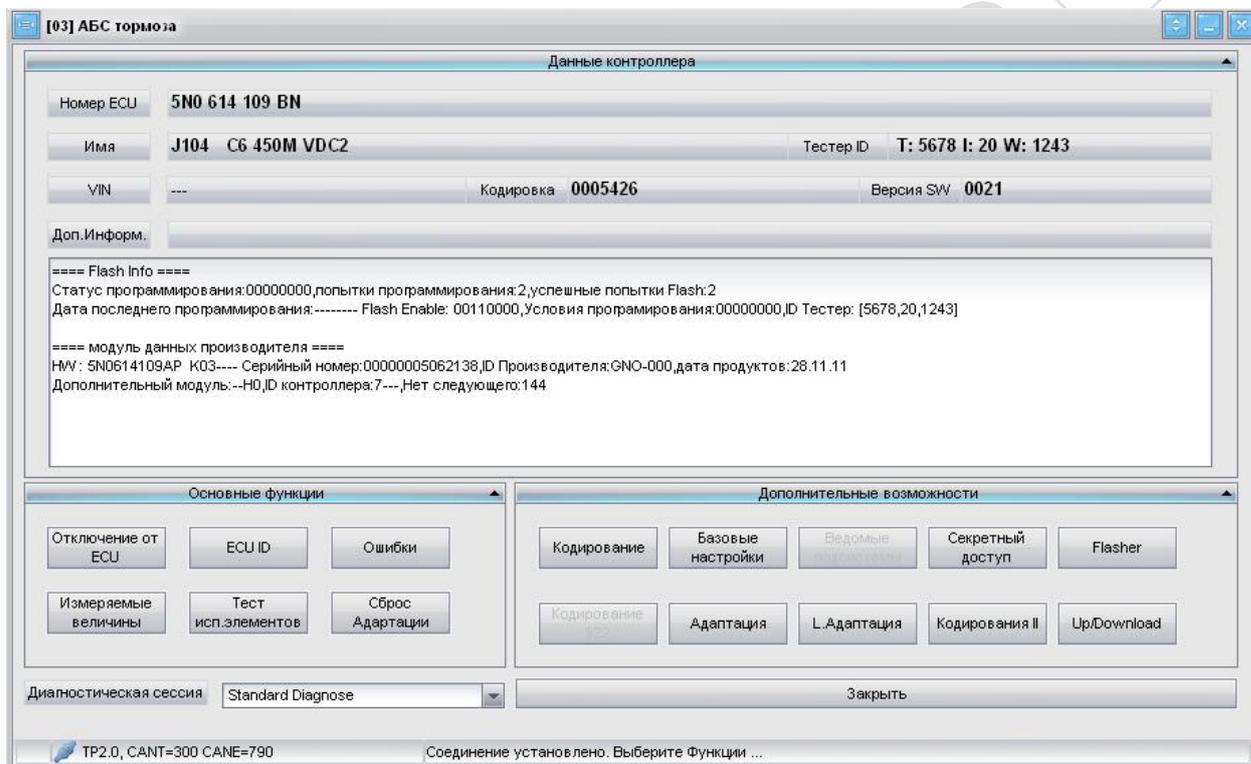
Проблема заключается в изменении ожидаемой реакции автомобиля при торможении на неровной дороге.

Проверяем версию software для блока 5N0614109, если блок имеет буквы:  
если **AB, AG, AM, AK, BC** после обновления **VJ**  
если **AC, AH, AP, AR, AL, BD** после обновления **BK**
